Jet grouting

QUAI CARNOT

PORT DE CONCARNEAU - FRANCE

Confortement d'un mur de quai par colonnes de Jet grouting armé (Jet double)

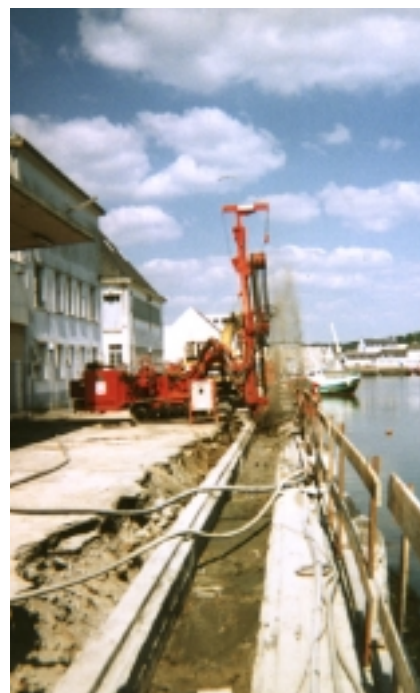
Atelier de préforage

Elles ont été réalisées à partir de préforages Ø 250 exécutés dans le quai.

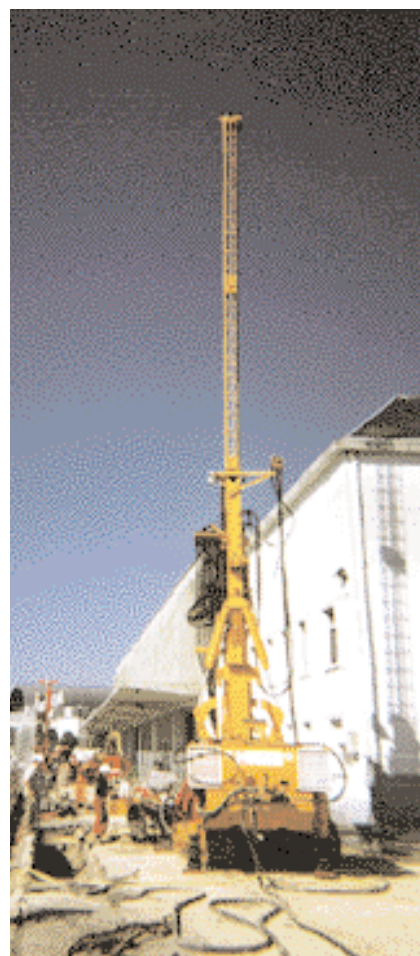
Atelier de jet grouting

Ils sont constitués par une succession de colonnes de Jet grouting de 1 m de diamètre disposées tous les mètres.

Au début des travaux, des colonnes d'essai ont été exécutées pour définir les paramètres de jetting pour le traitement.
